**RIMOZIONE PONTE DEL GILINO CROLLATO NELL'ALVEO
DEL TORRENTE ELVO IN COMUNE DI MONGRANDO (BI)
(CUP B82C25000430002)**

PERIZIA TECNICA GIUSTIFICATIVA

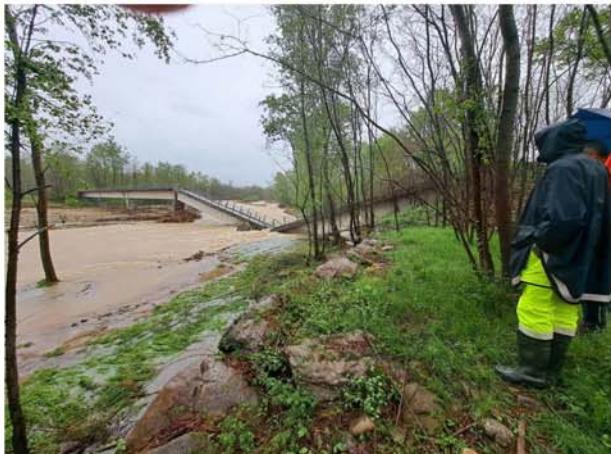
Foto 1 (aprile 25)

L'evento alluvionale dell'aprile 2025 ha causato il parziale crollo del ponte; in particolare si è verificato il crollo della 1° pila in sx idrografica (pila 1) e di conseguenza delle travi e dell'impalcato delle campate 1 e 2 (v. foto 1, 2, 3). A seguito del crollo l'accesso al ponte è stato interdetto da entrambi i lati.

1. demolizione e rimozione degli elementi crollati (pila 1, campate 1 e 2) che ostruiscono l'alveo;
2. demolizione e rimozione degli elementi instabili (pila 2, campata 3), che risultano a forte rischio crollo;
3. demolizione e rimozione degli elementi restanti (pile 3, 4 e campate 4, 5), interferenti con la corrente, potenzialmente interessabili da dissesti, staticamente compromessi per mancata continuità.

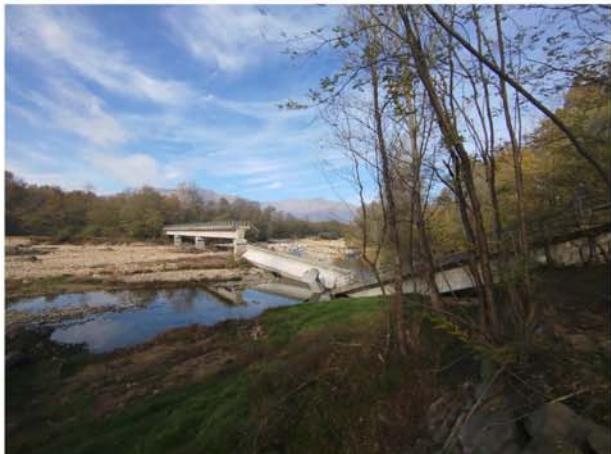
Foto 4 (novembre 25)

- la campata 2 (trave + impalcato), che dopo l'evento meteorico, era ancora appoggiata sulla pila 2, allo stato attuale è completamente crollata in alveo, ostruendo ulteriormente il deflusso della corrente (v. foto 4, 5, 6);
- la pila 2, che dopo l'evento, non appariva danneggiata, allo stato attuale è interessata da un cedimento della fondazione, che ha determinato una rotazione rispetto all'asse verticale; questo ulteriore danneggiamento mette a forte rischio la stabilità della campata 3.
